## Spatial-Temporal behavior of the reactivation of the paleolandslide in Hossein abad Village, Kalpush, Northeast of Iran

## رفتارشناسی فضایی - زمانی فعالیت مجدد زمین لغزش قدیمی روستای حسین آباد کالپوش

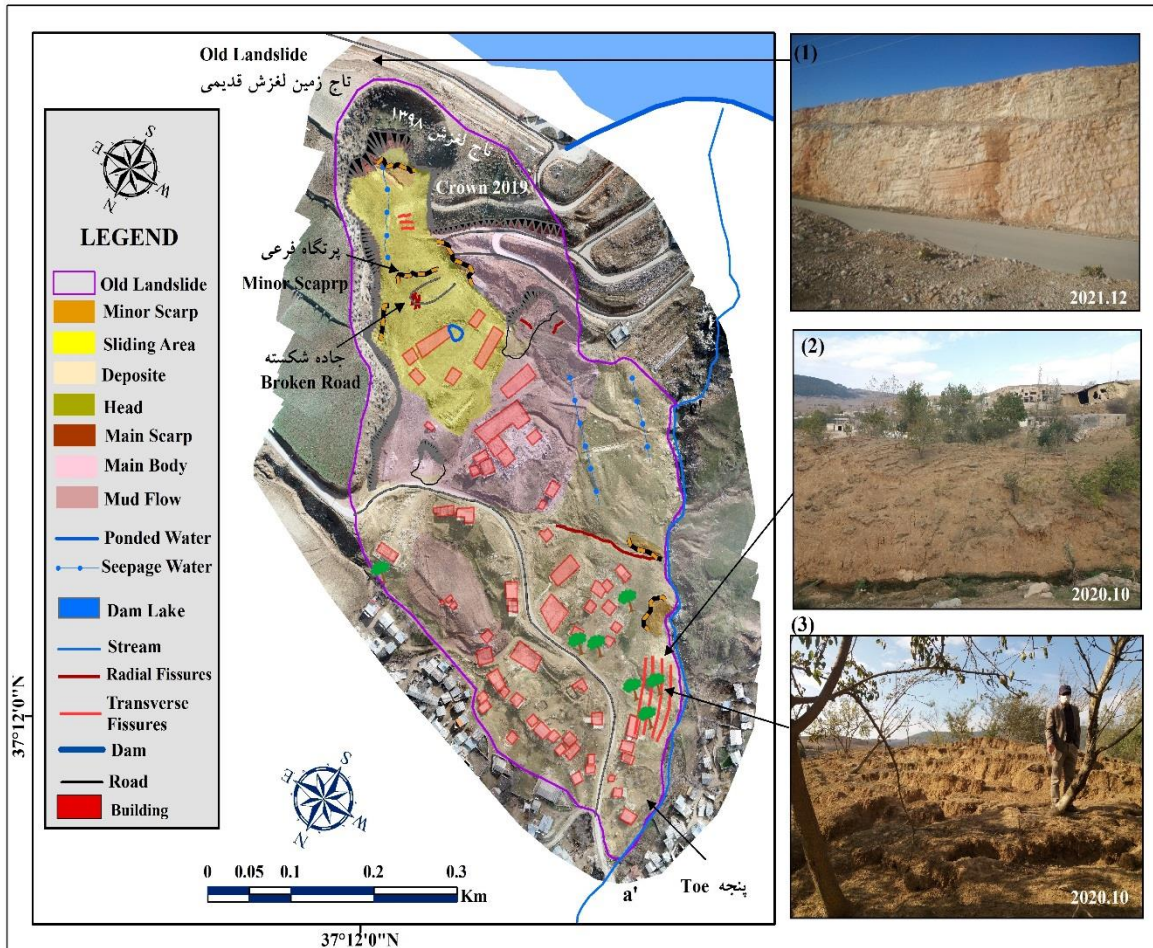
زون پای لغزش و محل تجمع رسوبات رسی، بیشترین ترک‌های کششی به وجود آمده است (تصویر ۲ و ۳ در شکل ۵) و زمین بازی، منازل و دامنه مشرف به رودخانه ناپایدار و گسیخته شده‌اند.

شکل ۵ - نقشه ژئومورفولوژی زمین لغزش حسین آباد و تصویر ارتوفتو پهپاد UAV در تاریخ ۱۴۰۰/۰۹/۱۸، (۱) تصویر گسل‌ها در سنگ آهک چمن بید، جهت دید به سمت شمال (۲) و (۳) تصاویر شکاف‌های عرضی متعدد در پای لغزش و نزدیک رود، جهت دید به سمت شرق

**Fig.5.** The geomorphological map of the Hossein abad landslide and the UAV orthophoto image dated 2021.12.09, including: (1) the image of faults in the Chaman Bid limestone, with a northward view direction, and (2) and (3) images of multiple transverse cracks at the toe of the landslide near the river, with an eastward view direction

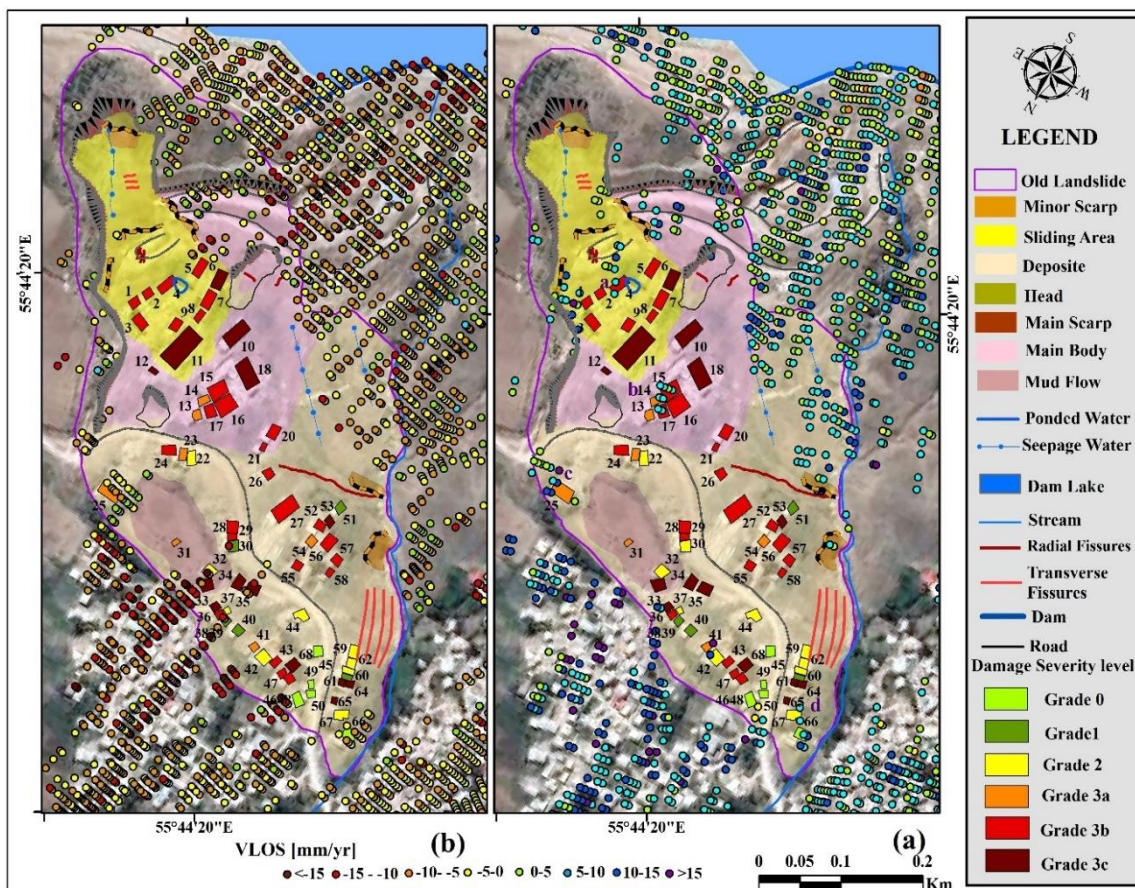
با توجه به شکل ۶، موقعیت فضایی لغزش شناسایی شده از طریق پراکنش گره‌های دائمی با مرز لغزش قدیمی مطابقت دارد که این امر فعالیت مجدد لغزش قدیمی را در سال ۲۰۱۸-۲۰۲۰ تأیید می‌کند. در نقشه جابه-جایی قائم در شکل ۶(a)، سرعت جابه‌جایی بین ۱۹ میلی‌متر تا ۱۲- میلی‌متر در سال می‌باشد. همچنین در نقشه جابه‌جایی افقی در شکل ۶(b)، میانگین سرعت جابه‌جایی شرقی-غربی بین سال‌های ۲۰۱۸-۲۰۲۰ بین ۱۶ تا ۲۲- میلی‌متر در سال برای این لغزش ثبت شده است و بیشترین جابه‌جایی‌های افقی با اعداد منفی در پای لغزش رخ داده است. در چهار نمودار شکل ۷، بیشترین نرخ فرونشست ۳۵- میلی‌متر در پای لغزش و در زون برداشت با ۳۳- میلی‌متر در بستری از رس در ۲ ماه پربارش قابل مشاهده می‌باشد. بیشترین نرخ بالآآمدگی نیز با ۳۸ میلی‌متر در پای لغزش و بدنه اصلی می‌باشد.

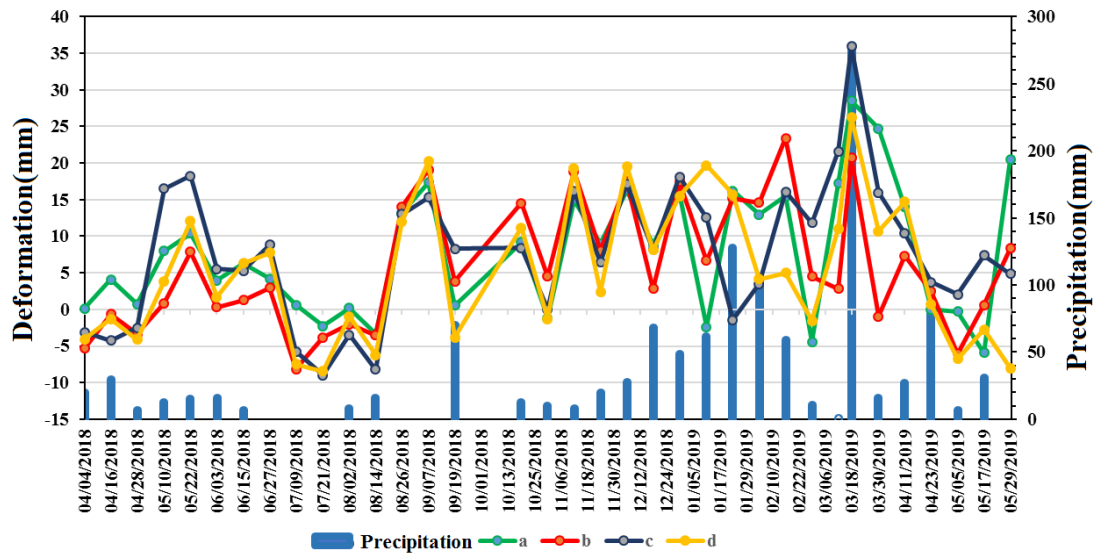
شکل ۷- نمودار تغییرات جابه‌جایی سری زمانی لغزش همراه با تغییرات بارش بین سال‌های ۲۰۱۸-۲۰۱۹. موقعیت نقاط مورد ارزیابی در شکل ۶، تصویر (a) قابل مشاهده می‌باشند. (داده‌های بارش از سازمان هواشناسی کل کشور دریافت گردیده است.)

**Fig.7.** The time-series displacement variation chart of the landslide along with precipitation changes between 2018 and 2019. The locations of the evaluated points are shown in Fig. 6, image (a). (Precipitation data was obtained from the National Meteorological Organization.)

با استناد به نمودارهای شکل ۷، در تابستان ۱۳۹۷ روند لغزشی در پای لغزش به صورت فرونشست نمایان است. این تغییرات می‌تواند تحت تأثیر نوسانات دوره‌ای سطح آب دریاچه سد و آب زیرزمینی باشد که به صورت خروج آب از زیرزمین منازل و ترک بر روی جاده ثبت شده است. با ارزیابی هیستوگرام بارشی و با ۴۲۰ میلی‌متر بارش تجمعی در منطقه، بیشترین نرخ تغییر شکل عمدتاً در اسفندماه ۱۳۹۷ تا اردیبهشت ۱۳۹۸ در پرتگاه لغزش جدید، زون برداشت و پای لغزش مشاهده می‌شود. بر اساس یافته‌های میدانی، بیشترین حرکات افقی در زون برداشت و در جاده دسترسی به تأسیسات سد در حدود ۲۰ متر رخ داده است. بیشترین افتادگی در زون برداشت در جاده با ۳ متر افتادگی قائم و پای لغزش (تصویر ۳ در شکل ۵) نمایان است و همچنین غالب بالآمدگی‌ها و تجمع خاک نیز در بدنه اصلی و پای لغزش به سبب حرکت و تورم لایه‌ای از مارن در عمق ۲۵ متری به وقوع پیوسته و منجر به بالآمدگی کف ساختمان‌ها و تخریب نسبی آن‌ها شده است.

با استناد به شکل ۷، نمودار (a) تغییرات ساختمانی همکف با مصالح بنایی در بستری از رس، در نزدیکی تاج لغزش قدیمی و در زون برداشت را به نمایش می‌گذارد که در دوره پربارش، ۳۳ میلی‌متر بالآمدگی را تجربه کرده و پس از ۲ ماه با ۳۵ میلی‌متر کاهش ارتفاع، فرونشست پیدا کرده و دیوارهای باربر ساختمان شکسته شده است. تمامی ساختمان‌ها در زون برداشت به دلیل بالآمدگی با خسارت بسیار سنگین مواجه شدند و تخریب گردیدند. در تصویر (a) شکل ۸، ساختمان سوله ورزشی با بالآمدگی فونداسیون، دچار شکست دیوارهای آجری باربر شده و سقف آن شکسته شده است. همچنین تمامی ساختمان‌ها در بدنه اصلی لغزش با خسارت سنگین و بیشتر از آن مواجه شدند. بالآمدگی فونداسیون در تصویر (b) و (c) شکل ۸، نشان می‌دهد که حضور آب سبب تورم مارن و رس بستر در بدنه اصلی لغزش شده است و متعاقب آن با افزایش تنش فشاری بر فونداسیون، دیوارهای اصلی، تیرها و سقف طبقات به سمت بالا حرکت نموده و شکسته

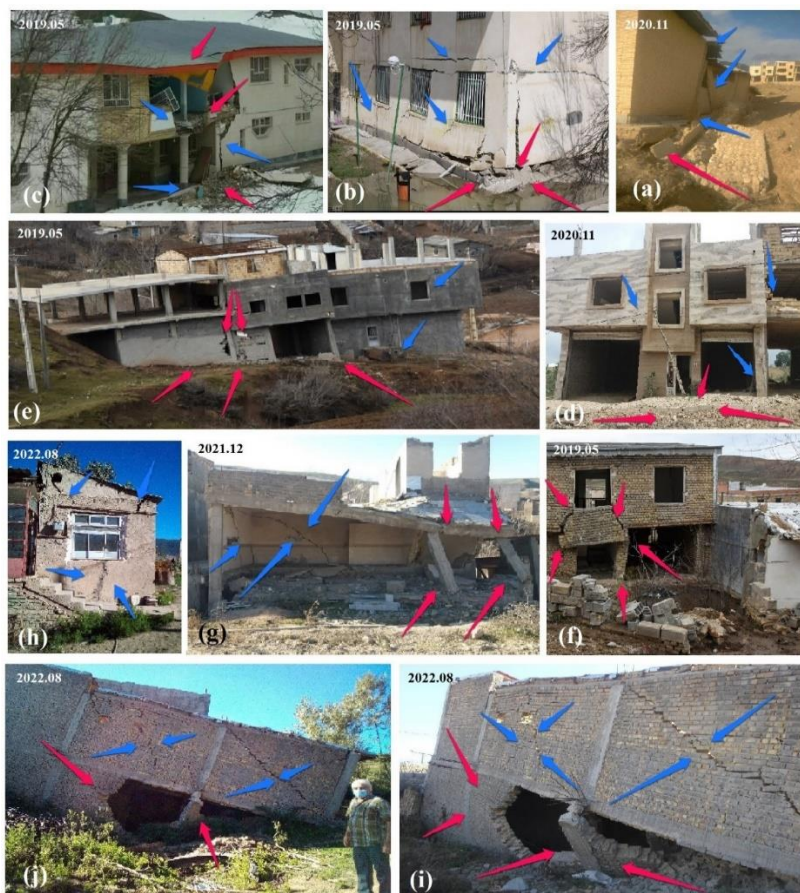
شده و پس از گذشت زمان ریزش نموده‌اند. در این ساختمان‌ها الگوی ترک‌های عمودی مرتبط با فونداسیون می‌باشند و ترک افقی دیوارها که مؤید حرکت افقی خاک می‌باشد نیز در آن‌ها مشهود است. در پای لغزش با توجه به موقعیت جغرافیایی هر سازه نسبت به توده لغزشی، هر ساختمان رفتار مقاومتی ویژه‌ای به نمایش می‌گذارد. الگوسازی ترک‌های این ساختمان‌ها، رفتار آن‌ها را توجیه می‌کند. در ساختمان‌های داخلی پای لغزش در تصاویر (d) و (e) شکل ۸، خاک بستر بالآمده و کمانش در دیوارهای اصلی قابل مشاهده است. در تصویر (f) شکل ۸، در نزدیکی مرز جانبی لغزش ساختمان‌های با مصالح بنایی دارای ترک مورب پلکانی می‌باشند و در دیوارهای باربر آجری ساختمان، بر اثر نشست خاک در بستر رسی به وقوع پیوسته‌اند. در تصویر (g) شکل ۸، ترک‌های مورب پلکانی و جابه‌جایی پایه بتنی ساختمان، دلالت بر نشست خاک در این منطقه دارد، این ساختمان در چندین ماه حرکت داشته و پایه‌های آن خمیده‌تر شده‌اند. ساختمان شماره ۶۵ در تصویر (h) الگوی ترک متفاوتی را نشان می‌دهد. در این ساختمان با مصالح بنایی ترک‌های عمودی زیادی وجود دارد که حتی پس از مرمت با سیمان دوباره فعال شده‌اند. همچنین ترک افقی بزرگی در دیوار بیرونی باربر و دیوار داخلی گچی آن، حادث شده است که نشان از حرکت افقی و نشست خاک بستر در پنجه لغزش دارد. باقی ساختمان‌ها در پنجه لغزش، سالم مانده و خسارت ناچیزی را تجربه کرده‌اند. نمودار d شکل ۷ و تصاویر (i) و (j) شکل ۸ ساختمان شماره ۶۴ را با ۳۵ میلی‌متر نشست نشان می‌دهد. این ساختمان با اسکلت و فونداسیون بتنی بر روی بخش پایینی پای لغزش واقع شده است و در اثر نشست خاک، پایه‌های بتن آرمه آن کمانش کرده و ترک‌های مورب با زاویه ۴۵ درجه بر دیوارهای آن به وجود آمده است. این نوع از ترک‌ها دلالت بر نشست فونداسیون بتنی منفرد این ساختمان دارد.

شکل ۸ - تصاویر آسیب به ساختمان‌های پهنه لغزشی حسین‌آباد. تصویر (a) ساختمان شماره ۱۱ با میزان خسارت 3C، تصویر (b) ساختمان شماره ۱۶ با میزان خسارت 3B، تصویر (c) ساختمان شماره ۱۸ با میزان خسارت 3C، تصویر (d) ساختمان شماره ۲۲ با میزان خسارت ۲، تصویر (e) ساختمان‌های شماره ۲۸، ۲۹ و ۳۰ به ترتیب با میزان خسارت 3B، 3B و ۲، تصویر (f) ساختمان شماره ۴۷ با میزان خسارت 3B، تصویر (g) ساختمان شماره ۶۱ با میزان خسارت 3C، تصویر (h) شماره ۶۵ با میزان خسارت ۲، تصویر (i) و (j) ساختمان شماره ۶۴ با میزان خسارت 3C. پیکان قرمز رنگ نیروی فشاری، بالا آمدگی و شکست و پیکان آبی رنگ ترک عادی و با زاویه ۴۵ درجه.

**Fig.8.** Images of damage to buildings in the Hossein abad landslide area. Image (a) shows building number 11 with damage level 3C, image (b) shows building number 16 with damage level 3B, image (c) shows building number 18 with damage level 3C, image (d) shows building number 22 with damage level 2, image (e) shows buildings number 28, 29, and 30 with damage levels 3B, 3B, and 2, respectively, image (f) shows building number 47 with damage level 3B, image (g) shows building number 61 with damage level 3C, image (h) shows building number 65 with damage level 2, and images (i) and (j) show building number 64 with damage level 3C. The red arrows indicate compressive force, uplift, and fracture, while the blue arrows indicate normal cracks with a 45-degree angle.

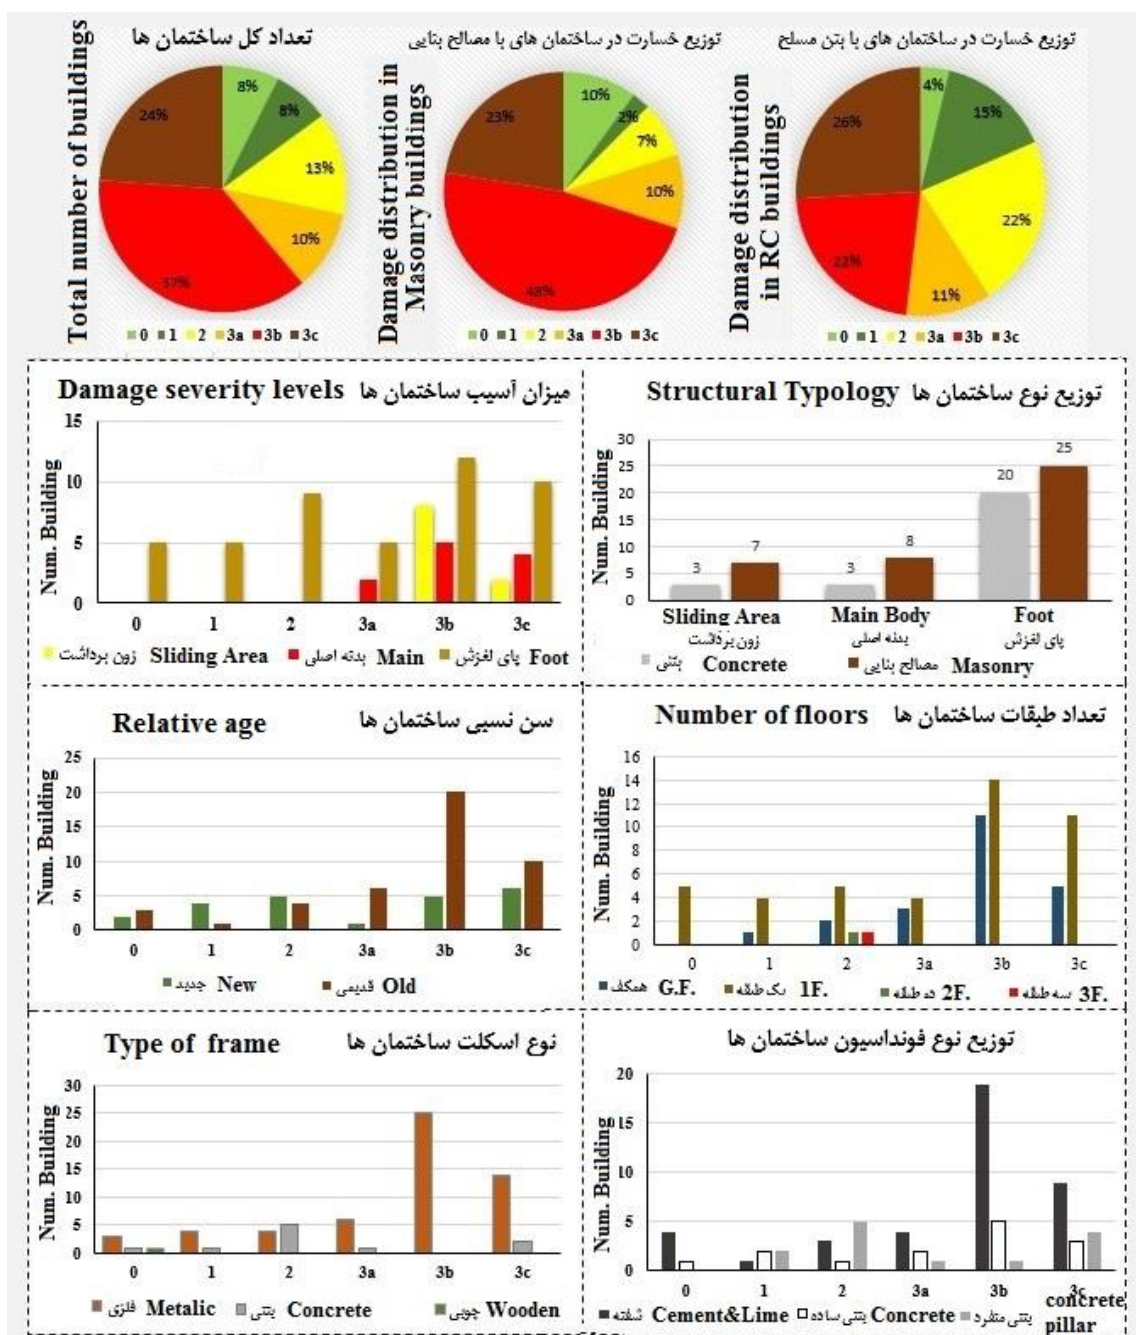
در شکل ۹، نمودارهای توزیع خسارت نشان می‌دهد که ۷۰ درصد ساختمان‌ها در برابر لغزش دچار خسارت سنگین، بسیار سنگین و تخریب کامل شده‌اند و امکان مرمت و بازسازی آن‌ها وجود ندارد. با توجه به فراوانی سازه‌ها، ساختمان‌های با مصالح بنایی یک طبقه با ۸۱ درصد آسیب و سپس ساختمان‌های بتنی با ۶۰ درصد آسیب بیشترین خسارت را متحمل شده‌اند. این میزان تخریب بیشتر در زون برداشت، بدنه اصلی و داخل پای لغزش به دلیل بالآمدگی و نشست خاک به وقوع پیوسته است و نشان از افزایش تغییرات در

شکل ۹ - نمودارهای دایره‌ای و هیستوگرام توزیع ویژگی‌های ساختاری و جغرافیایی ساختمان‌ها و میزان آسیب آن‌ها

Fig.9. Pie charts and histograms showing the distribution of structural and geographical features of the buildings and their damage levels
