## Assessment of Geomorphological Quality of the Nirchai River in Ardabil Province Using the MQI Method

The aim of this study is to assess the geomorphological quality of the Nirchai River in Ardabil Province. To achieve this objective, the Morphological Quality Index (MQI), which is based on functional and artificial factors and is used to evaluate the condition and morphological stability of river systems, was employed. First, the river network was divided into six homogeneous reaches based on total channel length and the geomorphic quality index method. Subsequently, the relevant morphological indicators, including bank stability, channel pattern, cross-sectional changes, sedimentation potential, and compatibility with the surrounding environment, were calculated. The MQI criteria consist of thirteen functional indicators and twelve artificial indicators. According to the results, the MQI of the Nirchai River effectively reflects the geomorphological conditions. Reach 2, with an excellent score of 0.85, falls within the very good class, indicating its morphological stability due to minimal human intervention. In the following ranks, Reach 4 (0.54) and Reach 3 (0.62) fall into t

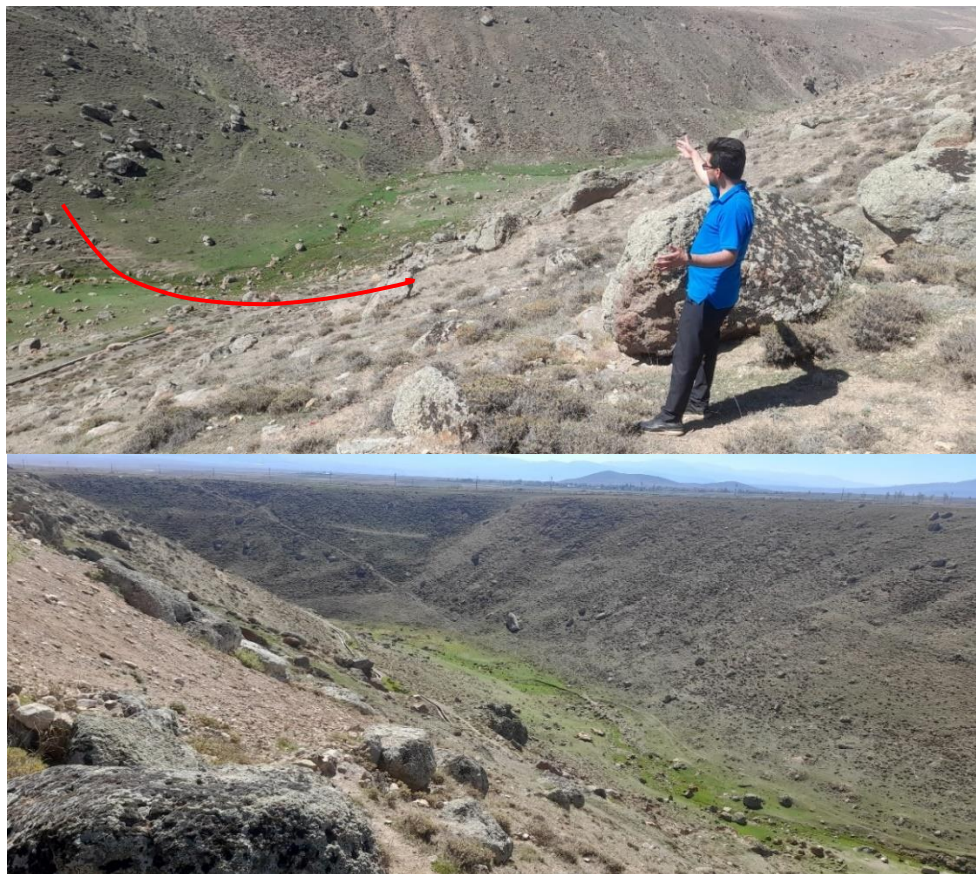
شکل ۵- تصاویر بازه ۲ رودخانه نیرچای در استان اردبیل

Fig.5. Images of Reach 2 of the Nirchai River in Ardabil Province

بازه دوم رودخانه نیرچای، به عنوان یک قطعه طولی به طول ۴ کیلومتر، دارای یک تطابق بسیار پویا است که دامنه تغییرات آن از ۲ متر تا ۱۲ متر را در بر می‌گیرد. این تنوع عرضی، نشان دهنده توزیع نابرابر تنش برشی در بستر رودخانه است. اصلی‌ترین عامل کنترل‌کننده دینامیک این بازه، رسیدن به سطح پایه هیدرولوژیکی است که منجر به کاهش شدید و تدریجی شیب پروفیل طولی شده است. این کاهش شیب، به طور مستقیم ظرفیت حمل رسوب را کاهش داده و نیروی محرکه اصلی برای رسوب‌گذاری درشت‌دانه در دشت‌های آبرفتی حاشیه‌ای می‌شود. بر اساس مطالعات میدانی، مداخلات انسانی در این بازه کمتر از سایر بازه‌ها بوده است. به عبارتی نتایج حاصله از شاخص کیفیت ژئومورفیک نشان می‌دهد که هر چقدر مداخلات انسانی و تغییرات انسانی کمتر باشد به همان میزان رودخانه دارای پایداری بهتری خواهد بود و این امر در این بازه نسبت به سایر بازه‌ها کاملاً مشهود است. بنابراین نتایج کمی حاصل از شاخص کیفیت ژئومورفیک (MQI)، یک یافته کلیدی را آشکار می‌سازد: ضریب پایداری ۰/۸۵ که رودخانه را در رده خیلی خوب قرار می‌دهد (جداول ۳ و ۴).

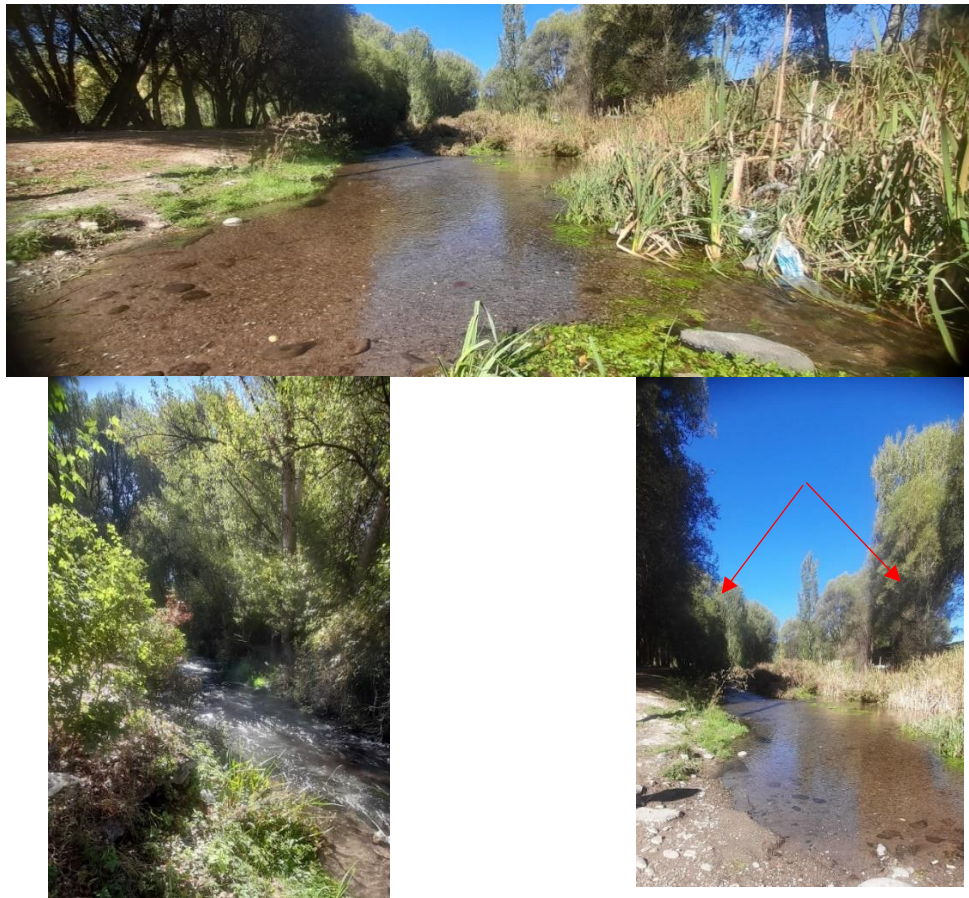
شکل ۸- تصاویر بازه ۵ رودخانه نیرچای در استان اردبیل

Fig.8. Images of Reach 5 of the Nirchai River in Ardabil Province

بازه پنجم رودخانه نيرچاي، به‌عنوان يكي از مقاطع پاين مورديبرسي، با طول ۵ كيلومتر و دامنه تغييرات عرضي گسترده‌تر در بخش‌هاي كم‌عمق‌تر، از منطقه گوگر تا قره‌تپه امتداد مي‌يابد و مشخصه بارز آن گسترش پهناي كانال، با عرضي متغير بين ۴ تا ۱۵ متر است. اين افزايش پهنا، به ويژه در مقايسه با عرض‌هاي حداكثري در بازه‌هاي قبلي، اغلب نشان‌دهنده كاهش نيروي برشي فعال در كف و ديواره‌هاي رودخانه، يا تبديل شدن به يك سيستم توزيع‌كننده است كه در آن، انرژي جريان در سطح وسيع‌تري تلف مي‌شود. نكته حائز اهميت در اين بازه، تأثير مستقيم دخالت انساني است؛ احداث پل در مسير جريان، به عنوان يك مانع موضعي، سبب اختلال در الگوي طبيعي انتقال رسوب و فرآيندهاي فرسايش / تراكم شده و مي‌تواند به‌عنوان يك كانون تنش ژئومورفولوژيكي موضعي عمل كند كه ممكن است منجر به ايجاد تغييرات هيدروليكي غيرطبيعي در بالادست يا پايين‌دست سازه شود. علي‌رغم اين دخالت، بازه پنجم داراي پوشش گياهي طولي فراوان است كه عامل قوي در تثبيت كناره‌ها و جلوگيري از فرسايش جانبي در غياب جريان‌هاي شديد محسوب مي‌شود؛ هرچند كه اين پوشش گياهي در محدوده دشت سيلابي بسيار كوچك جاي گرفته است، كه نشان دهنده محدوديت فضاي جانبي رودخانه براي توسعه طبيعي و سازگاري با فرآيندهاي سيلابي وسيع است. مهم‌تر از همه، شاخص كيفي ژئومورفيك براي بازه پنجم، با كسب امتياز ۰/۷۵، آن را به بالاترين طبقه پايداري، يعني طبقه خوب، ارتقا داده است؛ اين بهبود قابل توجه نسبت به بازه‌هاي قبلي، به وضوح نشان مي‌دهد كه تركيبي از تثبيت‌كنندگي قوي بيولوژيكي (پوشش گياهي)، احتمالاً در تركيب با كاهش شيب طولي مؤثر و هم‌چنين كنترل پديده‌هاي شديد مورفولوژيكي توسط عوامل ساختاري (پايداري ناشي از پل به‌عنوان يك تكيه‌گاه مصنوعي در كنار تأثيرات پوشش گياهي)، موجب شده است كه سيستم به يك وضعيت تعادل ديناميكي تثبيت شده دست يابد و پتانسيل آن براي تغييرات ناگهاني و مخرب ژئومورفولوژيكي به حداقل برسد.
