Spatial-Temporal behavior of the reactivation of the paleolandslide in Hossein abad Village, Kalpush, Northeast of Iran

How to cite this Article: Ghayoor Bolorfroshan, M. , Hosseinzadeh, S. . R. , Lashkaripour, G. R. , Minaei, M. , & Morabbi Heravi, H. (2024). Spatial-temporal behaviour of old landslide reactivation (case study: Hossein-Abad Kalpoosh Village landslide). *Journal of Geography and Environmental Hazards*, 13(4),314-343

رفتارشناسی فضایی - زمانی فعالیت مجدد زمین لغزش قدیمی روستای حسین آباد کالپوش

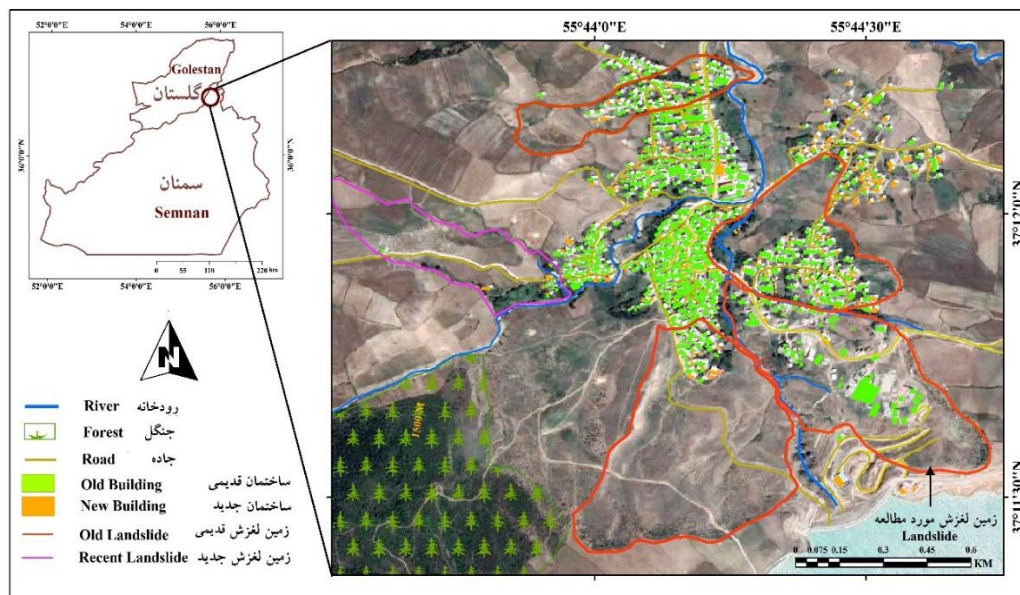
شکل ۱- موقعیت جغرافیایی روستای حسین‌آباد و لغزش‌های قدیمی منطقه

Fig.1. Geographical location of Hossein Abad village and old landslides in the area

روستای حسین‌آباد در بخش کالپوش شهرستان میامی در شمال استان سمنان قرار گرفته است و بر اساس سرشماری مرکز آمار ایران در سال ۱۳۹۵ با ۳۵۱۴ نفر بزرگ‌ترین روستای منطقه می‌باشد. این روستا با وسعت ۶۰ هکتار، از شمال و غرب با جنگل‌ها و ارتفاعات گالیکش، از سمت شرق و شمال شرق با دشت شاد و در جنوب با دریاچه سد و دشت کالپوش محدود می‌شود. بافت قدیمی روستا در مرکز و در مجاورت سرشاخه اصلی رودخانه اوغان تشکیل شده است و در طی زمان روستا به سمت دامنه‌های شیب‌دار جنوبی و غربی بر روی ۴ پهنه لغزش قدیمی با شیب متوسط ۱۴ درصد توسعه یافته است (شکل ۱).

با توجه به عکس هوایی سال ۱۳۴۷، چهار زمین‌لغزش قدیمی در روستای حسین‌آباد شناسایی گردید (شکل ۱). در گذر زمان، در پی عدم شناخت این لغزش‌ها، توسعه روستا و ساخت‌وسازها بیشتر بر دامنه جنوبی روستا و بر روی دو زمین‌لغزش بزرگ قدیمی گسترش یافت. در سال ۱۳۹۲ سد خاکی حسین‌آباد با ظرفیت حدود ۱۶ میلیون مترمکعب آب، با اختلاف ارتفاع ۳۰ متر نسبت به روستا و در مجاورت دو توده لغزشی ساخته و مورد بهره‌برداری قرار گرفت (Entezam, Rezaei, Vakilzade, Mohammadi & Babazade, 2019). بارش برف و باران سنگین در اواخر سال ۱۳۹۷ این لغزش‌ها را فعال نموده و منجر به ریزش سقف خانه‌ها و خرابی بالغ بر ۱۶۰ خانه می‌شود و زمین‌های دامنه لغزشی شکافته و غیرقابل استفاده می‌گردد. زمین‌لغزش اصلی حسین‌آباد با مساحت ۲۲ هکتار بیشترین خسارت را در بین لغزش‌های قدیمی در منطقه ثبت نموده است و با طول ۸۷۰ متر و عرض ۴۱۹ متر به صورت چرخشی و مرکب فعالیت نموده است. این لغزش بر روی سنگ بستر آهک مارن دار چمن بید به وقوع پیوسته است و چندین گسل کوچک در حدفاصل دریاچه سد و پشت دیواره تاج لغزش، رخنمون دارد (تصویر ۱ در شکل ۵). با توجه به نقشه ژئومورفولوژی لغزش حسین‌آباد در شکل ۵، تاج لغزش قدیمی با ارتفاع ۱۳۷۸ متر بر روی پی‌سنگ آهک تثبیت شده است و تاج لغزش جدید با ارتفاع ۱۳۶۰ متری و شیب ۴۶ درجه، در پایین‌دست آن و روی رسوبات رسی قرار گرفته است. شیب در پرتگاه اصلی لغزش ۳۰ درجه بوده و تا پنجه لغزش در نزدیکی رود به ۳ درجه می‌رسد.

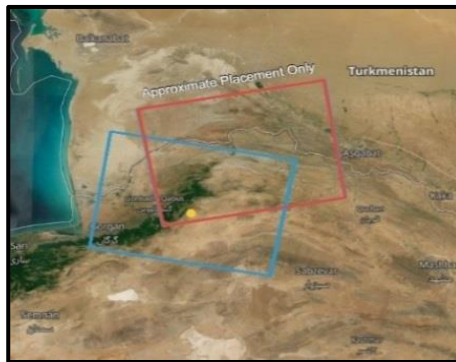
شکل ۲- موقعیت تصاویر سنتینل اخذ شده در دو حالت مداری

Fig.2. The spatial location of Sentinel images acquired in two orbital configurations

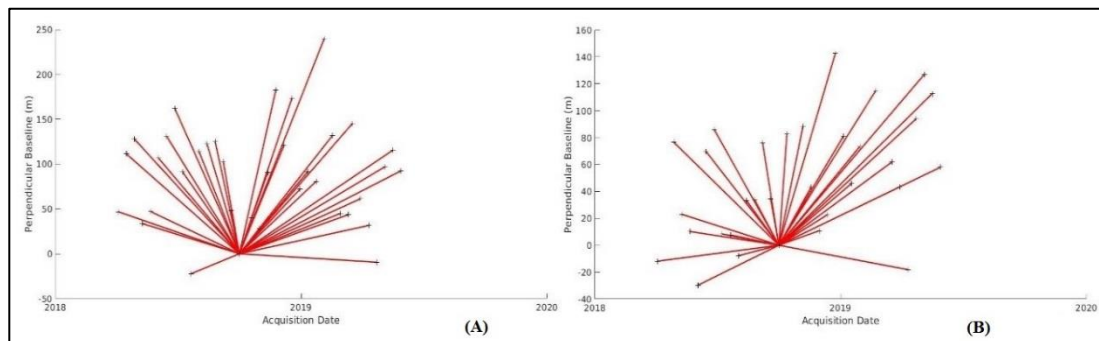
شکل ۳- شبکه گراف ترسیم شده برای اینترفروگرام‌های مسیرهای ۱۵۹ و ۶۴ در دو حالت (A) - مدار بالاگذر و (B) - مدار پایین‌گذر. به علاوه نشان‌دهنده تصاویر و خطوط ارتباطی، اینترفروگرام‌ها تولید شده بین جفت تصاویر است. محور عمودی خط مبنای عمودی تصاویر نسبت به تصویر اصلی و محور افقی زمان ثبت تصاویر است.

Fig.3. The graph network plotted for the interferograms of Pathes 159 and 64 in two configurations: (A) ascending orbit and (B) descending orbit. The figure illustrates the images, their connecting lines, and the interferograms generated between image pairs. The vertical axis represents the perpendicular baseline of the images relative to the reference image, while the horizontal axis represents the acquisition time of the images.

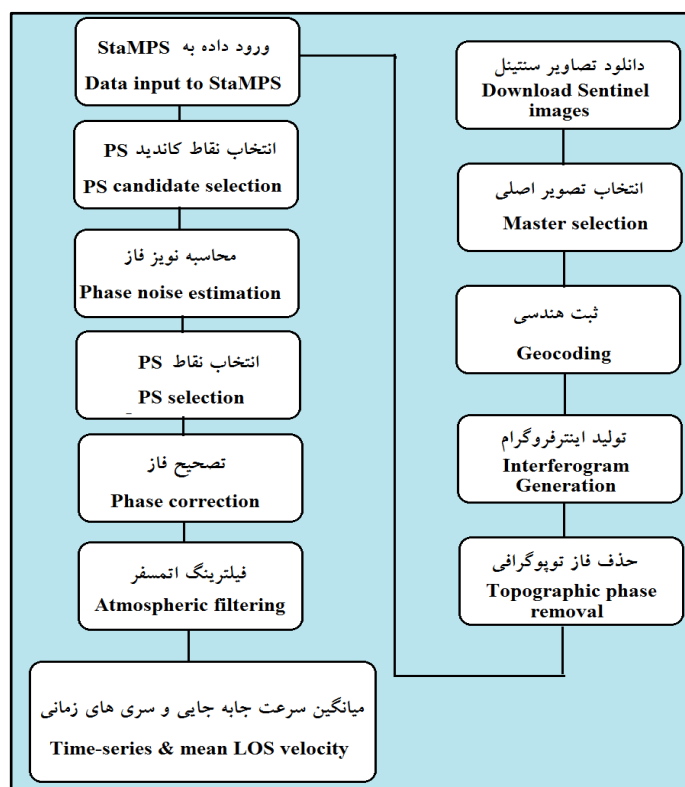
شکل ۴- مراحل تهیه سری زمانی PS

Fig.4. The steps for generating a PS time series

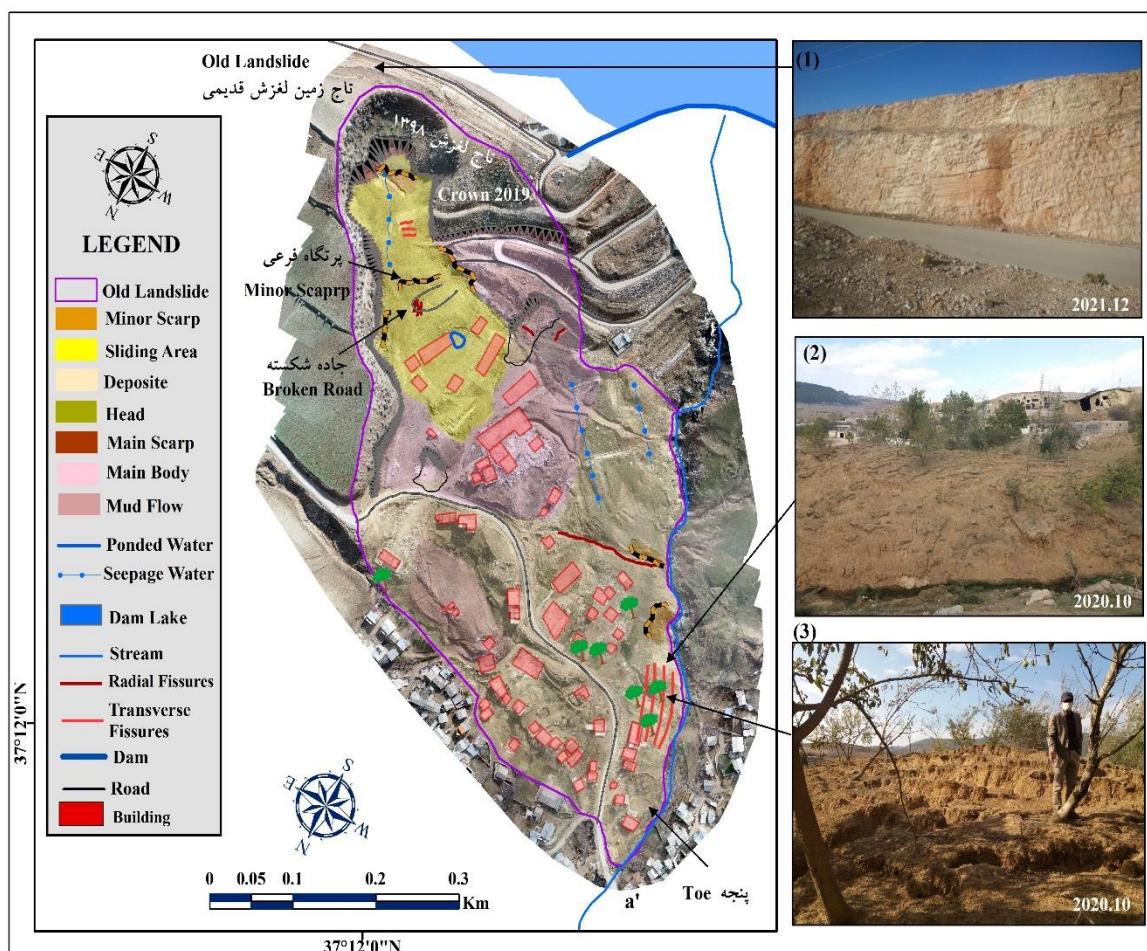
بدنه اصلی لغزش و زون برداشت روی رسوبات سطحی رس و لایه‌ای از مارن در عمق ۲۵ متر واقع شده است و سطح آب زیرزمینی در منطقه برداشت به صورت چشمه‌هایی در سطح زمین نمایان شده است. کاربری این زون مسکونی بوده و مدرسه شبانه‌روزی، پاسگاه نیروی انتظامی، بخشداری و ساختمان‌ها بیشترین جابه‌جایی و ریزش را متحمل شده‌اند، همچنین جاده اصلی شکسته و ۱۳ متر جابه‌جا شده است. در

زون پای لغزش و محل تجمع رسوبات رسی، بیشترین ترک‌های کششی به وجود آمده است (تصویر ۲ و ۳ در شکل ۵) و زمین بازی، منازل و دامنه مشرف به رودخانه ناپایدار و گسیخته شده‌اند.

شکل ۵ - نقشه ژئومورفولوژی زمین لغزش حسین آباد و تصویر ارتوفتو پهپاد UAV در تاریخ ۱۴۰۰/۰۹/۱۸، (۱) تصویر گسل‌ها در سنگ آهک چمن بید، جهت دید به سمت شمال (۲) و (۳) تصاویر شکاف‌های عرضی متعدد در پای لغزش و نزدیک رود، جهت دید به سمت شرق

Fig.5. The geomorphological map of the Hossein abad landslide and the UAV orthophoto image dated 2021.12.09, including: (1) the image of faults in the Chaman Bid limestone, with a northward view direction, and (2) and (3) images of multiple transverse cracks at the toe of the landslide near the river, with an eastward view direction

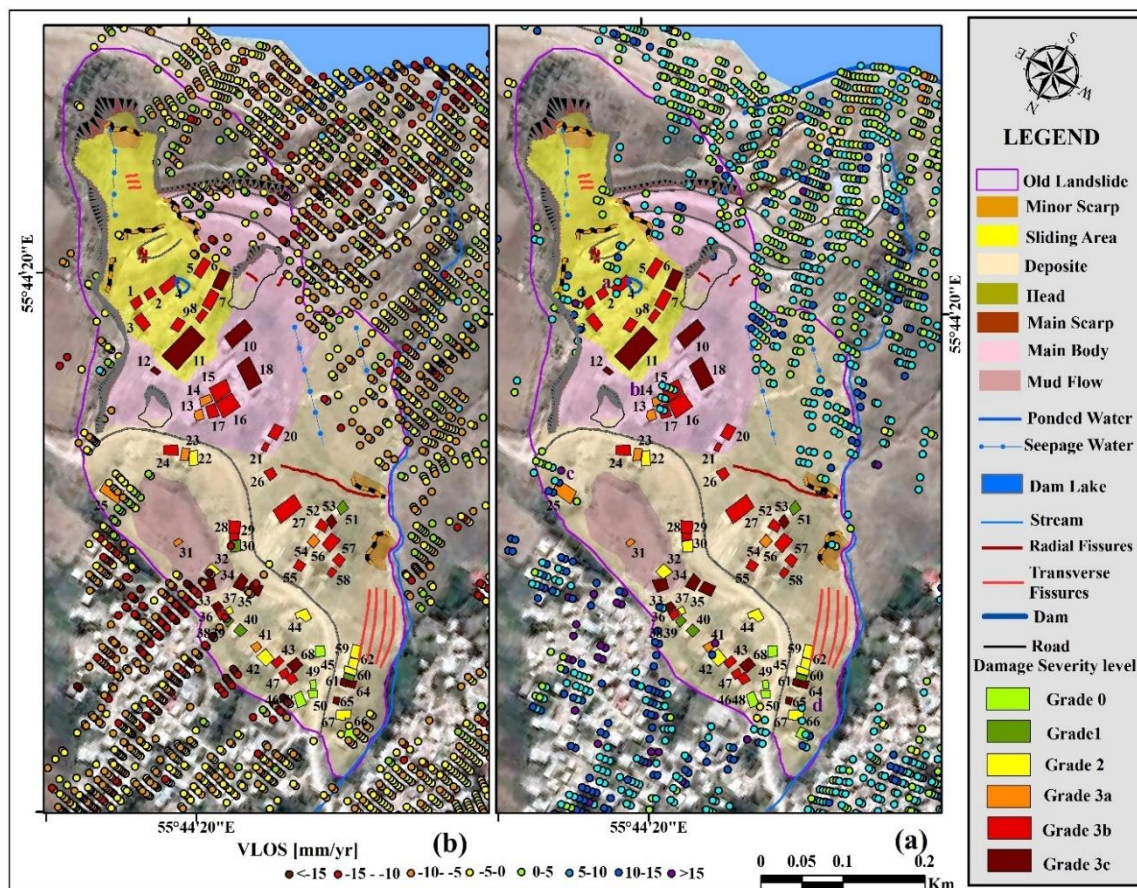
با توجه به شکل ۶، موقعیت فضایی لغزش شناسایی شده از طریق پراکنش گرهای دائمی با مرز لغزش قدیمی مطابقت دارد که این امر فعالیت مجدد لغزش قدیمی را در سال ۲۰۱۸-۲۰۲۰ تأیید می‌کند. در نقشه جابه-جایی قائم در شکل ۶(a)، سرعت جابه‌جایی بین ۱۹ میلی‌متر تا ۱۲- میلی‌متر در سال می‌باشد. همچنین در نقشه جابه‌جایی افقی در شکل ۶(b)، میانگین سرعت جابه‌جایی شرقی-غربی بین سال‌های ۲۰۱۸-۲۰۲۰ بین ۱۶ تا ۲۲- میلی‌متر در سال برای این لغزش ثبت شده است و بیشترین جابه‌جایی‌های افقی با اعداد منفی در پای لغزش رخ داده است. در چهار نمودار شکل ۷، بیشترین نرخ فرونشست ۳۵- میلی‌متر در پای لغزش و در زون برداشت با ۳۳- میلی‌متر در بستری از رس در ۲ ماه پربارش قابل مشاهده می‌باشد. بیشترین نرخ بالآآمدگی نیز با ۳۸ میلی‌متر در پای لغزش و بدنه اصلی می‌باشد.

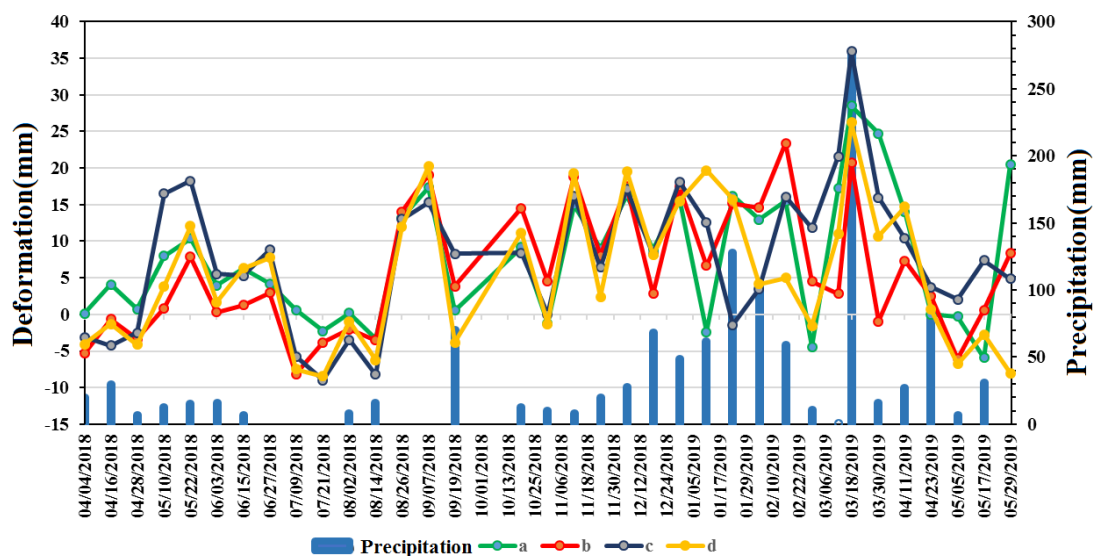
شکل ۷- نمودار تغییرات جابه‌جایی سری زمانی لغزش همراه با تغییرات بارش بین سال‌های ۲۰۱۸-۲۰۱۹. موقعیت نقاط مورد ارزیابی در شکل ۶، تصویر (a) قابل مشاهده می‌باشند. (داده‌های بارش از سازمان هواشناسی کل کشور دریافت گردیده است.)

Fig.7. The time-series displacement variation chart of the landslide along with precipitation changes between 2018 and 2019. The locations of the evaluated points are shown in Fig. 6, image (a). (Precipitation data was obtained from the National Meteorological Organization.)

با استناد به نمودارهای شکل ۷، در تابستان ۱۳۹۷ روند لغزشی در پای لغزش به صورت فرونشست نمایان است. این تغییرات می‌تواند تحت تأثیر نوسانات دوره‌ای سطح آب دریاچه سد و آب زیرزمینی باشد که به صورت خروج آب از زیرزمین منازل و ترک بر روی جاده ثبت شده است. با ارزیابی هیستوگرام بارشی و با ۴۲۰ میلی‌متر بارش تجمعی در منطقه، بیشترین نرخ تغییر شکل عمدتاً در اسفندماه ۱۳۹۷ تا اردیبهشت ۱۳۹۸ در پرتگاه لغزش جدید، زون برداشت و پای لغزش مشاهده می‌شود. بر اساس یافته‌های میدانی، بیشترین حرکات افقی در زون برداشت و در جاده دسترسی به تأسیسات سد در حدود ۲۰ متر رخ داده است. بیشترین افتادگی در زون برداشت در جاده با ۳ متر افتادگی قائم و پای لغزش (تصویر ۳ در شکل ۵) نمایان است و همچنین غالب بالآمدگی‌ها و تجمع خاک نیز در بدنه اصلی و پای لغزش به سبب حرکت و تورم لایه‌ای از مارن در عمق ۲۵ متری به وقوع پیوسته و منجر به بالآمدگی کف ساختمان‌ها و تخریب نسبی آن‌ها شده است.

با استناد به شکل ۷، نمودار (a) تغییرات ساختمانی همکف با مصالح بنایی در بستری از رس، در نزدیکی تاج لغزش قدیمی و در زون برداشت را به نمایش می‌گذارد که در دوره پربارش، ۳۳ میلی‌متر بالآمدگی را تجربه کرده و پس از ۲ ماه با ۳۵ میلی‌متر کاهش ارتفاع، فرونشست پیدا کرده و دیوارهای باربر ساختمان شکسته شده است. تمامی ساختمان‌ها در زون برداشت به دلیل بالآمدگی با خسارت بسیار سنگین مواجه شدند و تخریب گردیدند. در تصویر (a) شکل ۸، ساختمان سوله ورزشی با بالآمدگی فونداسیون، دچار شکست دیوارهای آجری باربر شده و سقف آن شکسته شده است. همچنین تمامی ساختمان‌ها در بدنه اصلی لغزش با خسارت سنگین و بیشتر از آن مواجه شدند. بالآمدگی فونداسیون در تصویر (b) و (c) شکل ۸، نشان می‌دهد که حضور آب سبب تورم مارن و رس بستر در بدنه اصلی لغزش شده است و متعاقب آن با افزایش تنش فشاری بر فونداسیون، دیوارهای اصلی، تیرها و سقف طبقات به سمت بالا حرکت نموده و شکسته

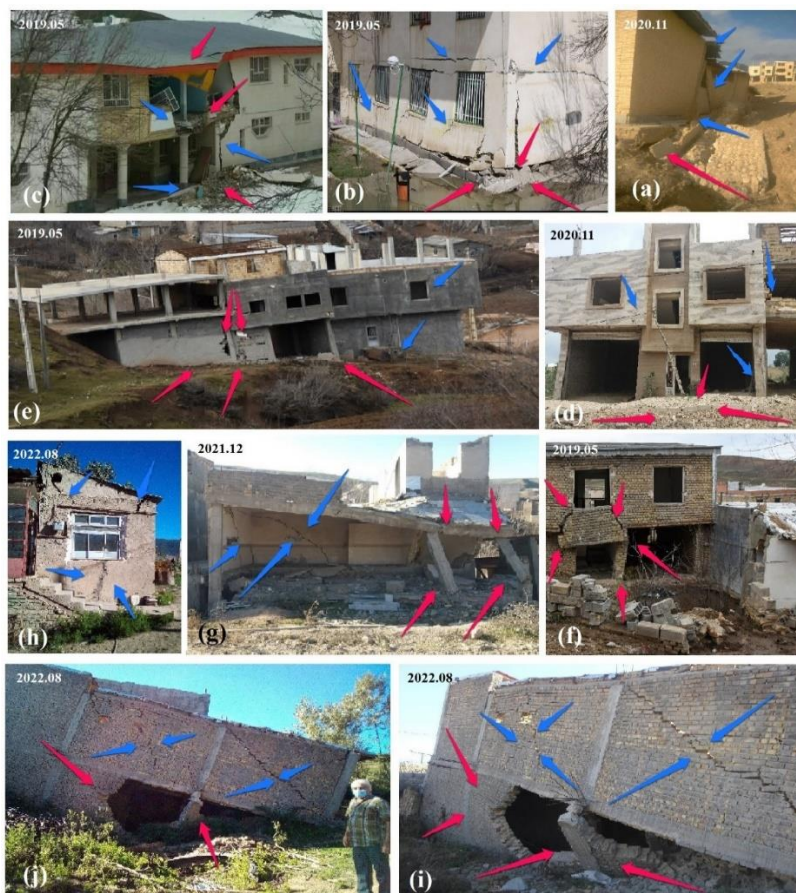
شده و پس از گذشت زمان ریزش نموده‌اند. در این ساختمان‌ها الگوی ترک‌های عمودی مرتبط با فونداسیون می‌باشند و ترک افقی دیوارها که مؤید حرکت افقی خاک می‌باشد نیز در آن‌ها مشهود است. در پای لغزش با توجه به موقعیت جغرافیایی هر سازه نسبت به توده لغزشی، هر ساختمان رفتار مقاومتی ویژه‌ای به نمایش می‌گذارد. الگوسازی ترک‌های این ساختمان‌ها، رفتار آن‌ها را توجیه می‌کند. در ساختمان‌های داخلی پای لغزش در تصاویر (d) و (e) شکل ۸، خاک بستر بالآمده و کماتش در دیوارهای اصلی قابل مشاهده است. در تصویر (f) شکل ۸، در نزدیکی مرز جانبی لغزش ساختمان‌های با مصالح بنایی دارای ترک مورب پلکانی می‌باشند و در دیوارهای باربر آجری ساختمان، بر اثر نشست خاک در بستر رسی به وقوع پیوسته‌اند. در تصویر (g) شکل ۸، ترک‌های مورب پلکانی و جابه‌جایی پایه بتنی ساختمان، دلالت بر نشست خاک در این منطقه دارد، این ساختمان در چندین ماه حرکت داشته و پایه‌های آن خمیده‌تر شده‌اند. ساختمان شماره ۶۵ در تصویر (h) الگوی ترک متفاوتی را نشان می‌دهد. در این ساختمان با مصالح بنایی ترک‌های عمودی زیادی وجود دارد که حتی پس از مرمت با سیمان دوباره فعال شده‌اند. همچنین ترک افقی بزرگی در دیوار بیرونی باربر و دیوار داخلی گچی آن، حادث شده است که نشان از حرکت افقی و نشست خاک بستر در پنجه لغزش دارد. باقی ساختمان‌ها در پنجه لغزش، سالم مانده و خسارت ناچیزی را تجربه کرده‌اند. نمودار d شکل ۷ و تصاویر (i) و (j) شکل ۸ ساختمان شماره ۶۴ را با ۳۵ میلی‌متر نشست نشان می‌دهد. این ساختمان با اسکلت و فونداسیون بتنی بر روی بخش پایینی پای لغزش واقع شده است و در اثر نشست خاک، پایه‌های بتن آرمه آن کماتش کرده و ترک‌های مورب با زاویه ۴۵ درجه بر دیوارهای آن به وجود آمده است. این نوع از ترک‌ها دلالت بر نشست فونداسیون بتنی منفرد این ساختمان دارد.

شکل ۸ - تصاویر آسیب به ساختمان‌های پهنه لغزشی حسین‌آباد. تصویر (a) ساختمان شماره ۱۱ با میزان خسارت 3C، تصویر (b) ساختمان شماره ۱۶ با میزان خسارت 3B، تصویر (c) ساختمان شماره ۱۸ با میزان خسارت 3C، تصویر (d) ساختمان شماره ۲۲ با میزان خسارت ۲، تصویر (e) ساختمان‌های شماره ۲۸، ۲۹ و ۳۰ به ترتیب با میزان خسارت 3B، 3B و ۲، تصویر (f) ساختمان شماره ۴۷ با میزان خسارت 3B، تصویر (g) ساختمان شماره ۶۱ با میزان خسارت 3C، تصویر (h) شماره ۶۵ با میزان خسارت ۲، تصویر (i) و (j) ساختمان شماره ۶۴ با میزان خسارت 3C. پیکان قرمز رنگ نیروی فشاری، بالا آمدگی و شکست و پیکان آبی رنگ ترک عادی و با زاویه ۴۵ درجه.

Fig.8. Images of damage to buildings in the Hossein abad landslide area. Image (a) shows building number 11 with damage level 3C, image (b) shows building number 16 with damage level 3B, image (c) shows building number 18 with damage level 3C, image (d) shows building number 22 with damage level 2, image (e) shows buildings number 28, 29, and 30 with damage levels 3B, 3B, and 2, respectively, image (f) shows building number 47 with damage level 3B, image (g) shows building number 61 with damage level 3C, image (h) shows building number 65 with damage level 2, and images (i) and (j) show building number 64 with damage level 3C. The red arrows indicate compressive force, uplift, and fracture, while the blue arrows indicate normal cracks with a 45-degree angle.

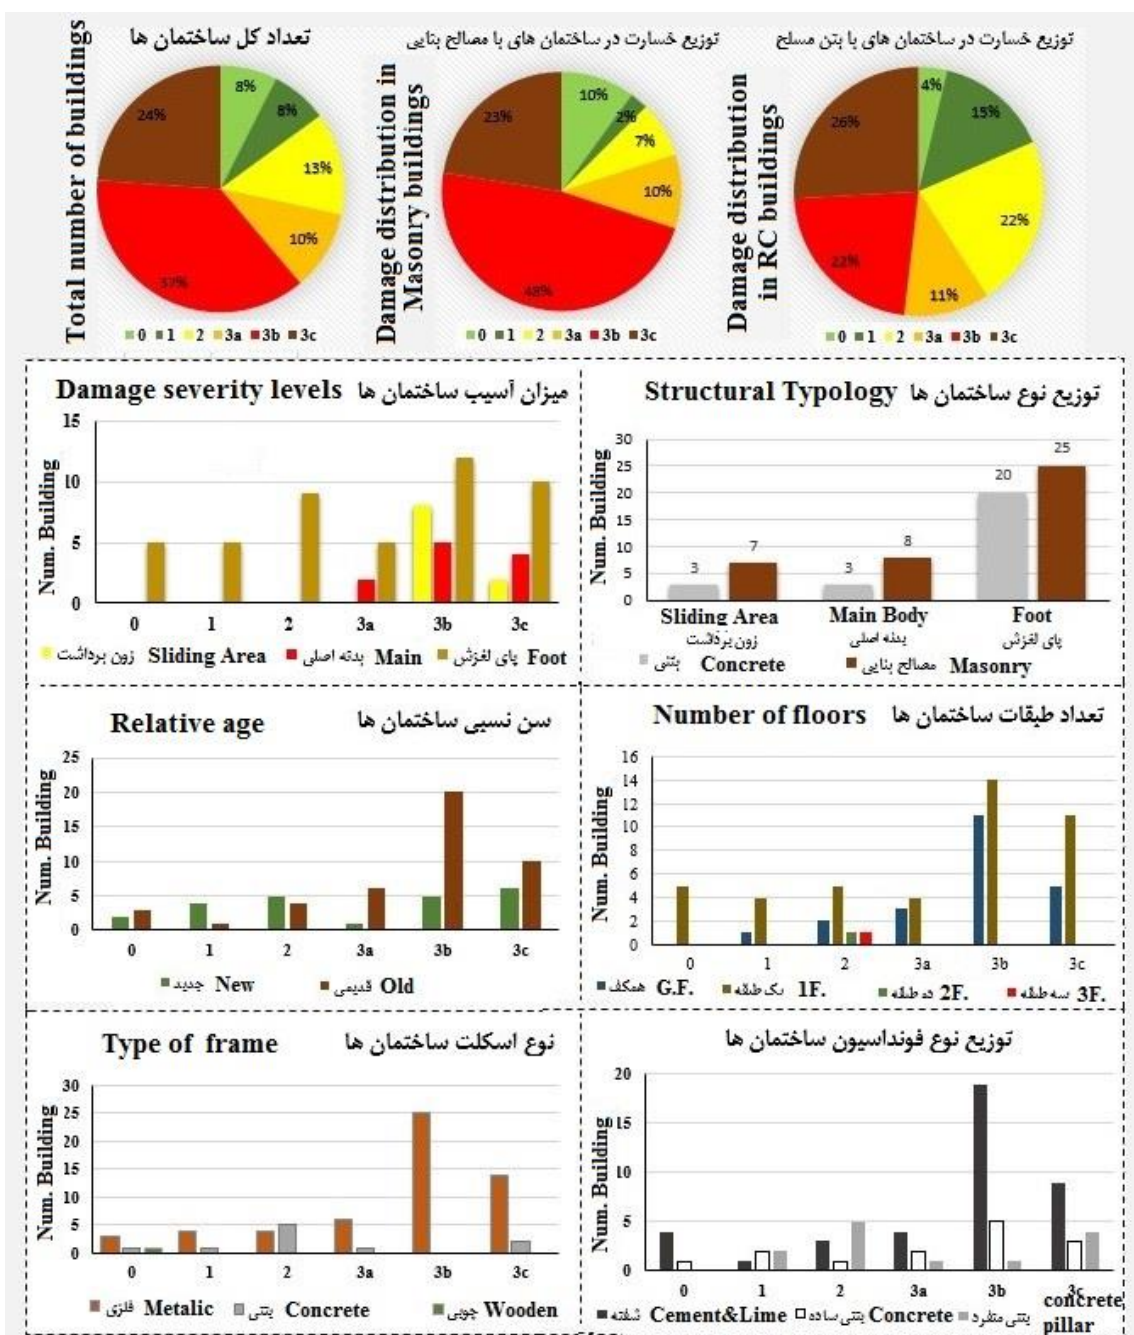
در شکل ۹، نمودارهای توزیع خسارت نشان می‌دهد که ۷۰ درصد ساختمان‌ها در برابر لغزش دچار خسارت سنگین، بسیار سنگین و تخریب کامل شده‌اند و امکان مرمت و بازسازی آن‌ها وجود ندارد. با توجه به فراوانی سازه‌ها، ساختمان‌های با مصالح بنایی یک طبقه با ۸۱ درصد آسیب و سپس ساختمان‌های بتنی با ۶۰ درصد آسیب بیشترین خسارت را متحمل شده‌اند. این میزان تخریب بیشتر در زون برداشت، بدنه اصلی و داخل پای لغزش به دلیل بالآمدگی و نشست خاک به وقوع پیوسته است و نشان از افزایش تغییرات در

داخل توده اصلی لغزش قدیمی و حرکت مجدد آن به صورت لغزش چرخشی در دوره پربارش دارد. ۸ ساختمان یک طبقه، از نوع مصالح بنایی با فونداسیون شفته‌ای، در پنجه و مرز جانبی پایین پای لغزش، بر اساس نقشه حرکت افقی و قائم لغزش و مشاهدات میدانی، حرکت زیادی را ثبت نکرده‌اند و دارای خسارت ناچیز و کم می‌باشند؛ بنابراین دوری از توده اصلی لغزشی بر روی لایه مارنی عمیق در بستر زمین لغزش قدیمی حسین‌آباد، می‌تواند کاهش خسارت ساختمان‌ها را نشان دهد. همچنین استفاده از مصالح سبک مانند مصالح بنایی، مقاومت ساختمان‌ها را در پای لغزش تضمین می‌کند.

شکل ۹ - نمودارهای دایره‌ای و هیستوگرام توزیع ویژگی‌های ساختمانی و جغرافیایی ساختمان‌ها و میزان آسیب آن‌ها

Fig.9. Pie charts and histograms showing the distribution of structural and geographical features of the buildings and their damage levels
