Investigating the Mining Risks in Active Tectonic Regions using the Radar Interferometry Method (Case Study: Azarshahr Dashkasan)

Keywords: Tectonic, Hillside Instabilities, Mining, Displacement Map, Azarshahr Dashkasan

بررسی مخاطرات معدن‌کاوی در مناطق فعال تکتونیکی با استفاده از روش تداخل سنجی راداری

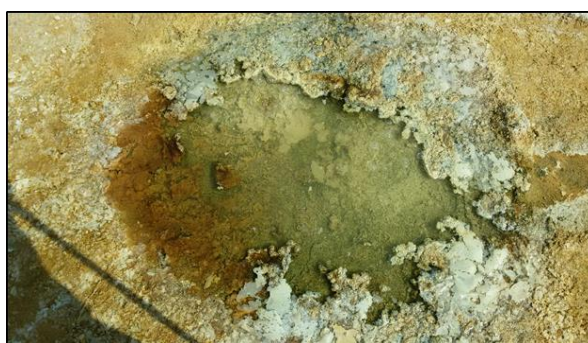
شکل ۵- تشکیل بلورهای حبابی شکل و شعاعی در چشمه‌های تراورتن‌ساز منطقه

وجود فعالیت‌های زمین‌ساختی اخیر در این منطقه وجود چشمه‌های تراورتن‌ساز فعال می‌باشد تراورتن‌های گرم‌زاد معمولاً دارای برخی حامل‌های جوی هستند اما بیشتر حجم دی‌اکسید کربن آن‌ها از فرآیندهای گرمایی درون منشأ گرفته است نرخ گاززدایی این تراورتن‌ها بالاست و منجر به تشکیل بلورهای حبابی شکل و شعاعی می‌شود (شکل ۵) و نرخ رسوب‌گذاری به همان نسبت بالاست به طوری که نرخ رسوب‌گذاری بالاتر از ۱۰ میلیمتر در سال دارد تراورتن‌های گرم‌زاد توزیع محلی بیشتری نسبت به سایر نهشته‌های سطحی‌زاد دارند و بیشتر با مناطق آتشفشانی کوتاه‌تر و فعالیت‌های زمین‌ساختی همراه هستند (پور قاضی و همکاران، ۱۳۹۳).

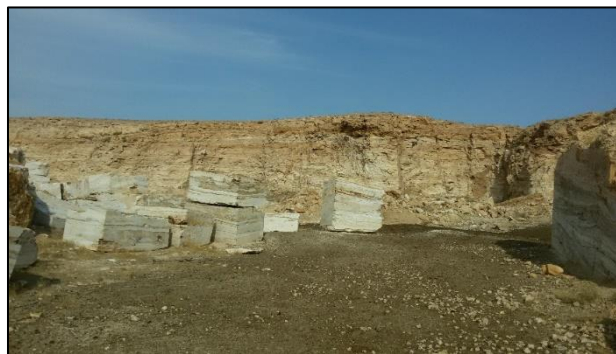
شکل ۶- متروکه شدن معدن به دلیل توسعه شکستگی‌های کششی و برشی، جهت دید (NE)

بر اساس ساختارهای تکتونیک موجود در لایه‌های آهکی - دولومیتی چین‌خورده در کنار جاده آذرشهر - میان‌دوآب، زون برشی غالب در منطقه چپ‌بر است. معادنی که در امتداد گسل داشکسن مورد بهره‌برداری قرار گرفته‌اند در نواحی نزدیک به گسل داشکسن، شکستگی‌های کششی و برشی توسعه یافته‌اند و پس از مدتی کوتاه استخراج معدن متوقف شده و حجم باطله زیادی در منطقه رها شده است (شکل ۶). در رژیم‌های فشارشی، سنگ‌ها در معرض چین‌خوردگی قرار می‌گیرند و با ادامه چین‌خوردگی، در صورتی که تنش‌های فشارشی وارده بیشتر از

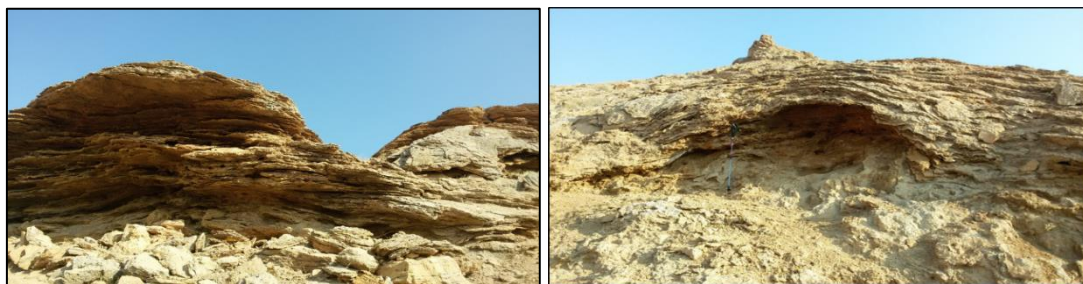
شکل ۹- فرسایش پوست پیازی در واحدهای توفیتی، جهت دید به سمت (NE)

در منطقه ارتباط بسیار نزدیکی بین چین‌خوردگی و گسلش وجود دارد. علاوه بر این واحدهای توفیتی به دلایل گوناگونی نظیر تنش‌های فشارشی محلی یا ناحیه‌ای دچار فرسایش پوست‌پیزی شده‌اند همچنین فرآیند پوست‌پیزی شدن به فاکتورهای متعدد دیگر مانند: مقاومت سنگ‌ها، نوسانات دمایی، تنش‌های باقی‌مانده و پوشش گیاهی نیز ارتباط داده می‌شوند (جانسون^۱، ۱۹۷۰؛ هولزوسن^۲، ۱۹۸۹). در منطقه مورد مطالعه، واحدهای توفیتی با فرسایش پوست‌پیزی، نشان داده شده است (شکل ۹). در امتداد حرکت گسل نرمال داشکسن که تقریباً ۱۰ سانتی‌متر در حال حاضر حرکت داشته است واحدهای توفیتی گسل خورده و تخریب شده مشاهده می‌شود (شکل ۱۰). در منطقه

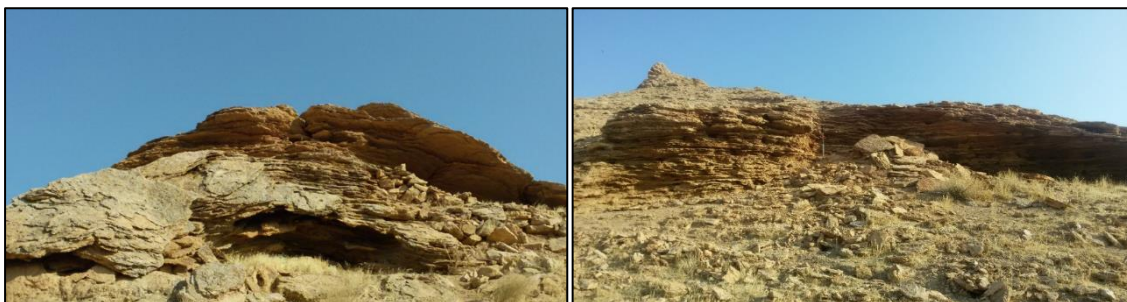
شکل ۱۰- تخریب واحدهای توفیتی دچار فرسایش پوست پیزی تحت تأثیر حرکت راست بر گسل نرمال داشکسن منطقه، جهت دید به سمت (NE)

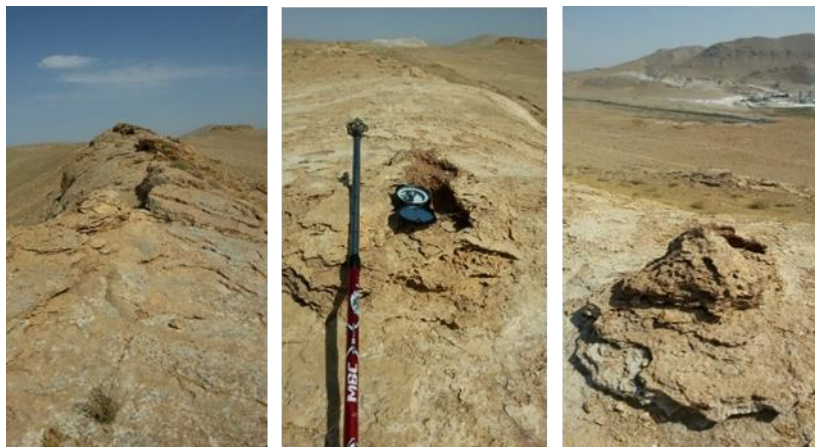
شکل ۱۱- چین نامتقارن داشکسن به همراه توسعه درزه‌های برشی و کششی و وجود اشکال کله قندی، جهت دید (N70W)

موردمطالعه چین خوردگی طویل نامتقارن در جهت امتداد گسل نرمال داشکسن شناسایی شد (شکل ۱۱) که بر روی نقشه ۱:۱۰۰۰۰۰۰ آذرشهر با جهت شمال شرق - جنوب غرب نشان داده شده است.

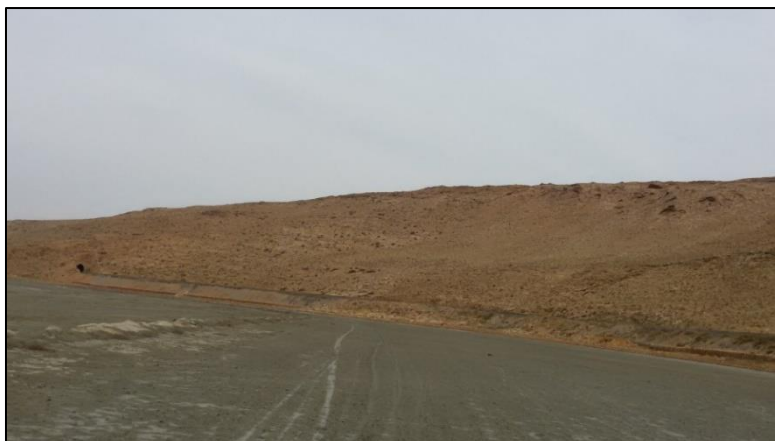
شکل ۱۲- تونل و راه آهن تبریز - تهران در انتهای مسیر حرکت گسل نرمال راست بر داشکسن همراه با توسعه فرسایش حفره‌ای ناشی از تخریب شیمیایی سنگ‌ها، جهت دید (N75E).

لازم به ذکر است که چین خوردگی نامتقارن داشکسن تحت تأثیر سایر گسل‌های نرمال دچار فرسایش و جابه‌جایی شده است. اشکال کله قندی و چشمه‌های تراورتن‌ساز منطقه در ارتباط با گسل داشکسن و توسعه شکستگی‌های کششی در چین نامتقارن است. گسل داشکسن، ۴/۸۴ کیلومتر طول دارد و تا تونل ایستگاه راه‌آهن تبریز - تهران امتداد دارد (شکل ۱۲).

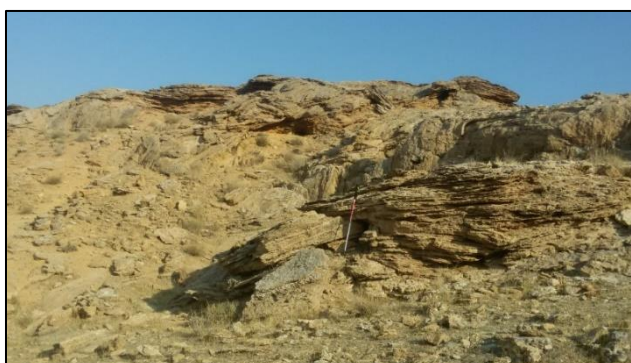
شکل ۱۳- تخریب و تغییر شکل واحدهای چین خورده تحت تأثیر گسل نرمال مخفی، جهت دید (N20W).

در دامنه‌های مشرف بر گسل خوردگی داشکسن (شکل ۱۳) گسل نرمال دیگری با امتداد (N60E) و شیب (65° NW) که در نقشه ۱:۱۰۰۰۰۰ زمین‌شناسی آذرشهر ترسیم نشده است، دیده می‌شود. حرکات این گسل منجر به

تخریب واحدهای چین خورده و تغییر شکل آن‌ها شده است. گسل نرمال به صورت متقاطع با گسل و چین نامتقارن داشکسن است.

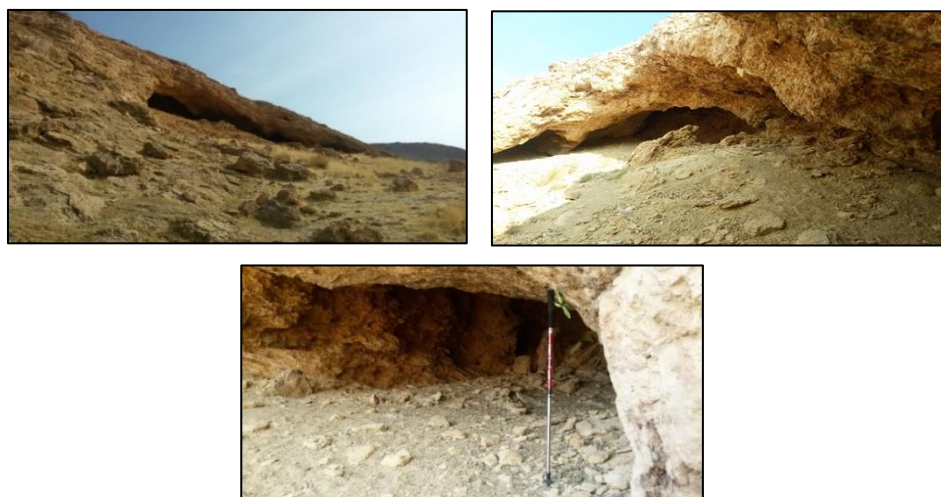
شکل ۱۴- وجود حفرات بزرگ فرسایشی در محل تقاطع گسل نرمال مخفی با چین داشکسن، ($37.668611^{\circ} N$)، $45.841667^{\circ} E$ و جهت دید (N50E)

گسل نرمال مخفی با افزایش شیب لایه‌های چین خورده منجر به ناپایداری سنگ‌ها و ریزش آن‌ها به پایین دست منطقه شده است. نحوه تشکیل حفرات فرسایشی بزرگ در محل تقاطع گسل نرمال مخفی با گسل داشکسن طبق نوشتار (شاکر اردکانی و همکاران، ۱۳۹۲)، احتمالاً بدین صورت است که سنگ‌ها یا صخره‌ها در شب از شب‌نم مرطوب شده و این رطوبت در روز بر اثر تابش نور خورشید بنا به دلیل خاصیت موینگی به سطح سنگ صعود می‌نماید و سپس تخریب می‌شود بر اثر تکرار این فرآیند موادی که ذرات سنگ را به یکدیگر متصل می‌کرده‌اند تخریب شده و از بین می‌روند و در نتیجه سنگ از داخل تجزیه شده و حفرات کم و بیش بزرگی در آن ایجاد می‌شوند البته لازم به ذکر است درزه‌ها و شکستگی‌های ناشی از فرآیند تکتونیکی و هوازدگی آبی و بادی در تشکیل این حفرات فرسایشی مؤثر هستند. این حفرات فرسایشی محل زندگی کبک و سایر پرندگان است (شکل ۱۴). در جایی که شیب گسل داشکسن زیاد می‌شود و به‌خصوص در محل تقاطع با گسل مخفی منطقه؛ فرسایش و خرد شدگی افزایش می‌یابد و دره کم عمق عمود بر امتداد گسل و چین‌خوردگی داشکسن ایجاد شده است. در دره گلوانق، گسل نرمال انشعاب یافته از گسل گلوانق III با امتداد (N15W) و شیب (75 NE) (شکل ۱۵) چین‌خوردگی‌های نامتقارن را تحت تأثیر قرار داده و منجر به خرد شدن و ناپایداری سنگ‌ها در امتداد روند گسل شده است (شکل ۱۶).

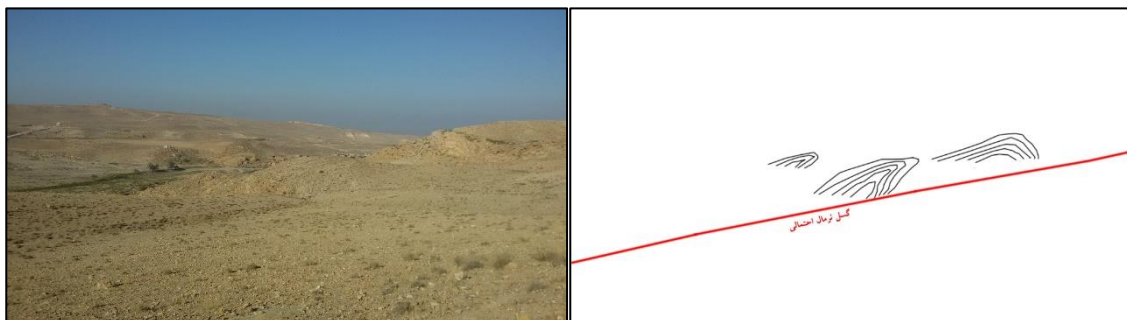
شکل ۱۶- ایجاد چین خوردگی‌های نامتقارن در جهت امتداد گسل نرمال احتمالی، جهت دید (N10W)

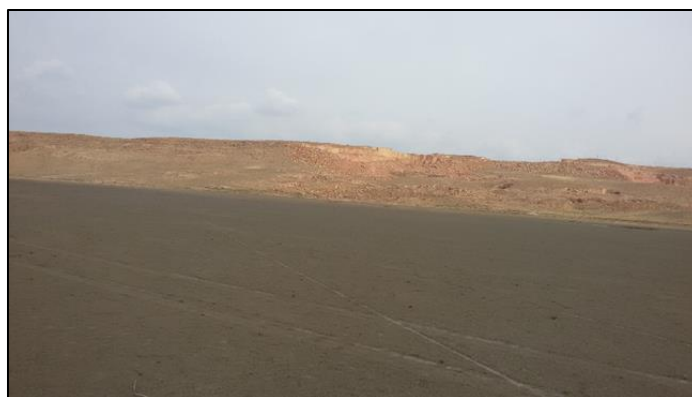
شکل ۲۱- دو معدن تراورتن با فاصله نه چندان دور از هم ولی در شیب‌های متفاوت، جهت دید (N55E)

ناپایداری دامنه‌ای به دلیل بالا آمدگی بر اثر فرآیندهای تکتونیکی ایجاد شده است. فرسایش، پاسخ به آن همه صعود و فرونشست است و انواع مختلف فرسایش (طبیعی و یا انسانی) شیب‌های متنوعی را در نواحی بالا آمدگی ایجاد می‌کند پایداری شیب در نهایت با دو عامل تعیین می‌شود: زاویه شیب و استحکام مواد روی آن. هم‌چنان که در (شکل ۲۱) نشان داده شده است ۲ معدن به فاصله چندین متر از هم در دره گلوانق مورد بهره‌برداری قرار گرفته‌اند که باطله‌های سنگی معدنی واقع در یکی از دامنه‌های با شیب زیاد توسط نیروی گرانش به سمت پایین کشیده شده است. نیروی برشی، برای آن که بخواهد بلوک را به سمت پایین شیب بکشد، باید بر قدرت اتصال بین بلوک و شیب غلبه کند؛ و این در صورتی میسر خواهد بود که بلوک از بدنه اصلی دامنه جدا گردد و کاملاً ضعیف شود این در حالی است که اگر بلوک هنوز جزئی از صخره‌های سنگی باشد بسیار قوی خواهد بود و عمل جدایش رخ نمی‌دهد و انسان با معدن‌کاری در محیط و جدایش بلوک‌ها منجر به جابه‌جایی نیروها و فرسایش بیشتر محیط می‌گردد این در

حالی است که معدن دومی که در فاصله کمتری از معدن اولی مورد بهره‌برداری قرار گرفته است به دلیل کم بودن شیب دامنه بلوک‌های باطله معدنی کمتر به سمت پایین شیب متمایل شده‌اند. قدرت مواد روی دامنه می‌تواند خیلی مؤثر باشد سنگ‌های قوی بسیاری مانند سنگ‌های آتشفشانی بازالت و گنیس وجود دارند ولی سنگ‌های دگرگون شده‌ای مانند شیست‌ها قدرت متوسطی از خود نشان می‌دهند سنگ‌های رسوبی قدرت‌های متفاوتی دارند بیشتر دولستون‌ها و لایمستون‌ها بسیار قوی هستند ولی بیشتر ماسه‌سنگ‌ها و کنگلومراها قدرت متوسطی دارند ولی بعضی ماسه‌سنگ‌ها و مادستون‌ها بسیار ضعیف هستند شکستگی‌ها، برگوارگی یا لایه بندی‌ها به طور مشخص می‌توانند قدرت سنگ را کاهش دهند به خصوص اگر این صفحات ضعیف موازی با شیب باشند بحرانی‌تر خواهد بود و در صورت عمود بودن کمتر بحرانی است این در (شکل ۲۰) به خوبی نشان داده شده است. در محل‌های A و B بستر تقریباً عمود بر شیب و وضعیت نسبتاً پایدار است ولی در محل D بستر تقریباً موازی با شیب و وضعیت کاملاً ناپایدار است. در محل C، بستر تقریباً افقی است و پایداری به عوامل دیگری مانند فاصله درزه‌ها و شکستگی‌ها وابسته است (ایرلی، ۲۰۱۵).

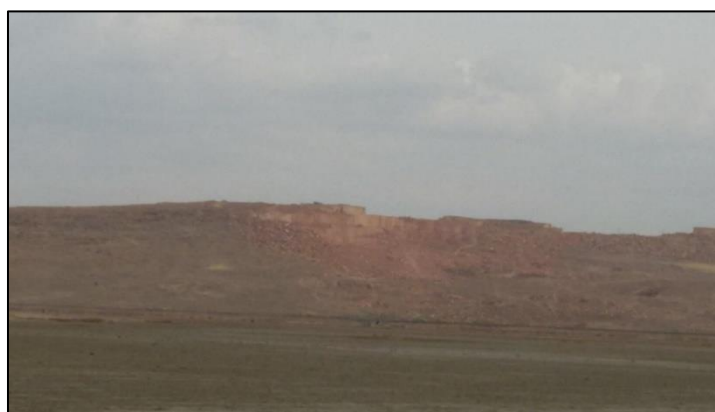
شکل ۲۲- وجود خطوط راه‌آهن تبریز - تهران در مناطق نزدیک به دره‌های فرسایش یافته و نقاط معدنی، جهت دید (N55E)

به خصوص اینکه در محدوده اطراف معادن با موقعیت شیب زیاد، تأسیسات حمل و نقل و غیره نیز باشد و در موقع رویدادهای تکتونیکی همچون زلزله، ریزش باطله‌ها جان انسان‌ها را تهدید خواهد کرد؛ بنابراین سود آوری نباید منجر به تهدید جان انسان‌ها باشد. در منطقه مورد مطالعه وجود خطوط راه‌آهن در کنار دامنه‌های ناپایدار کاملاً قابل مشاهده است (شکل ۲۲)؛ بنابراین در مطالعات امکان‌سنجی، همه عوامل طبیعی و انسانی در مکان‌یابی معادن به خصوص در مناطق در معرض خطر زلزله مورد توجه قرار گیرند. طبیعت بر نحوه برداشت از معادن تأثیر می‌گذارد و معادن بر سلامتی انسان‌ها و حیوانات؛ در مواقع سیل و زلزله و سایر بحران‌های طبیعی تأثیر می‌گذارد.
