جغرافیا و مخاطرات محیطی، شماره سی و پنجم، پاییز ۱۳۹۹

## بررسی اثر شاخص‌های مورفولوژیکی رودخانه گرگانرود بر پهنه‌های سیلاب با استفاده از داده‌های سنجش از دور و تحلیل‌های مکانی (منطقه مطالعاتی: شهر آق‌قلا)

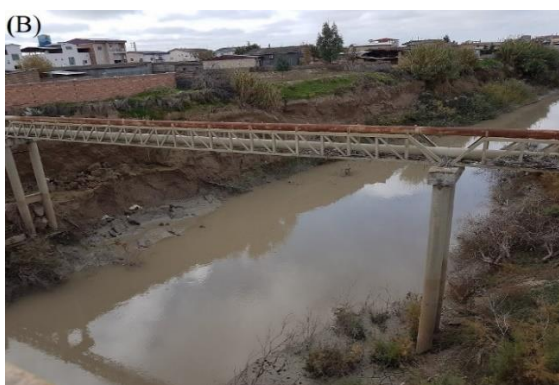
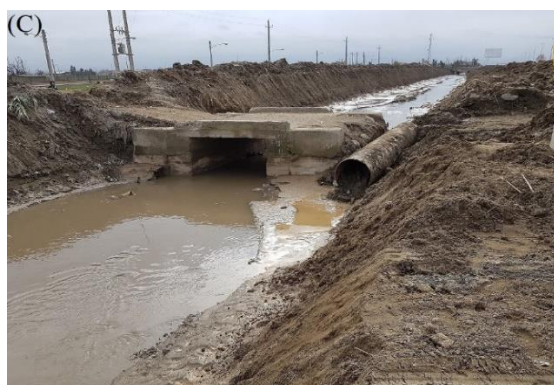
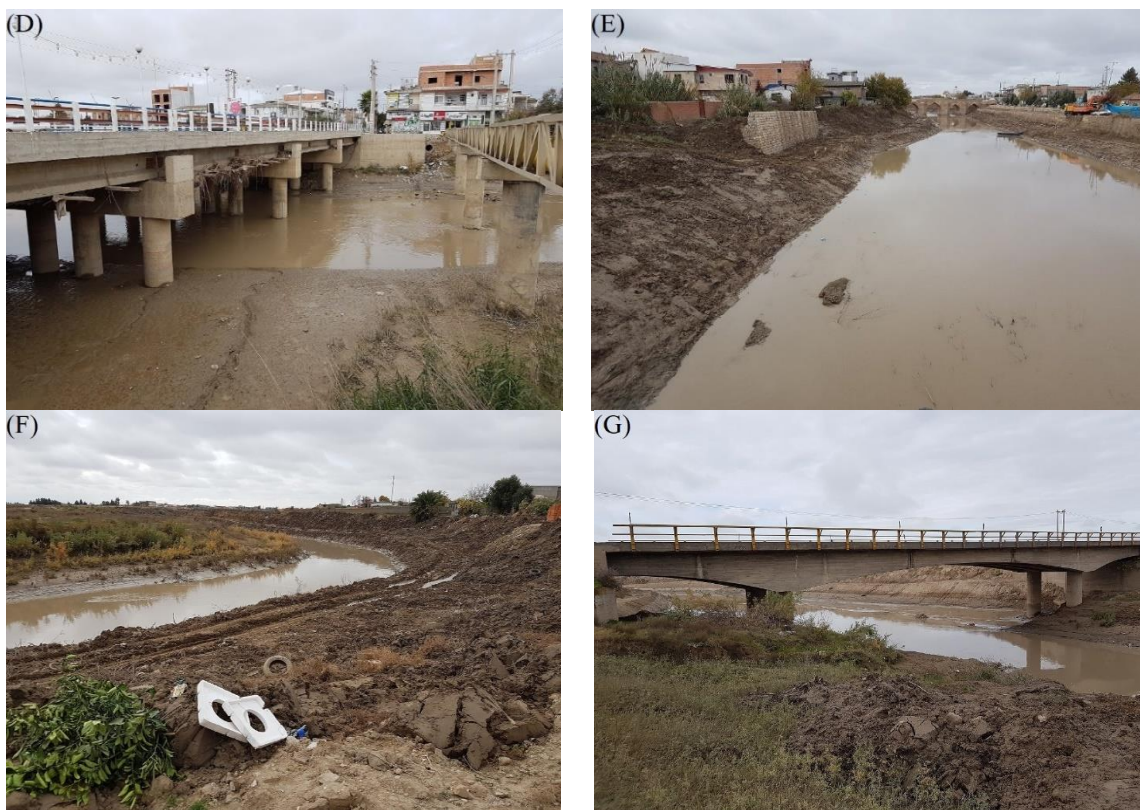
شکل ۷- تصاویر میدانی گرفته شده از بازه‌های مورد مطالعه؛ (B) مسیر رودخانه در بازه اول در نزدیکی روستای سلاق یلقی، (C) پل نامناسب در مسیر رودخانه در بازه دوم در نزدیکی شهر آق‌قلا، (D) تراز کف نامناسب پل و عدم لایروبی رودخانه در بازه سوم شهر آق‌قلا، (E) عدم دیواره‌سازی مناسب رودخانه در بازه سوم پل تاریخی آق‌قلا، (F) نبود شیب مناسب و تخلیه نخاله در حریم رودخانه و عدم دیواره‌سازی کانال در بازه چهارم، (G) تغییر شدید عرض رودخانه و شیب نامناسب و عدم لایروبی رودخانه در بازه چهارم (منبع: نگارند، ۱۳۹۸)

با توجه به بازدیدهای میدانی انجام شده (شکل ۷) و بررسی نتایج در بازه‌های مورد مطالعه، موارد ذکر شده در ادامه جزو مهمترین دلایل ایجاد سیلاب در بازه‌های مورد مطالعه می‌باشند.

۴) در حد فاصل شهر آق‌قلا تا روستای دوگونچی (شکل ۶- بازه چهارم)، روستای آق‌قبر شیب طبیعی کانال از (دو در ده هزار به یک در ده هزار) تغییر می‌کند، این تغییر شیب باعث پس‌زدگی جریان در نزدیکی پل آق‌قبر می‌شود، همچنین تغییر عرض بستر بسیار زیاد (عرض بستر رودخانه در شرق پل حدود ۴۰ متر و در غرب پل در حدود ۸۵ متر) باعث بوجود آمدن جریان غیریکنواخت شده و در پی آن رسوبات انباشه بسیار زیادی در دهانه‌های کناری پل آق‌قبر به دام افتاده است که باعث بالا آمدن سطح جریان سیلاب می‌شود. در محدوده روستای آق‌قبر تخلیه نخاله‌های ساختمانی و وجود درختچه‌های گز باعث افزایش ضریب زبری بستر شده است که این علت هم باعث کاهش سرعت جریان سیلاب و به تبع آن گیر افتادن سیلاب در این ناحیه می‌شود که باعث بالا آمدن سطح جریان در کانال رودخانه در محیط شهری آق‌قلا شده و سیلاب از مدخل رودخانه خارج می‌گردد و وارد محیط نفوذناپذیر شهری شده است (شکل ۷-F,G).
